V1.00 の製品が混在するときのバージョンアップのお願い

ワイヤレス受信機 (WX-SR204、WX-SR202)、増設ワイヤレス受信機 (WX-SE200)、ワイヤレスアンテナ (WX-SA250)

本製品はファームウェア V2.00 です。

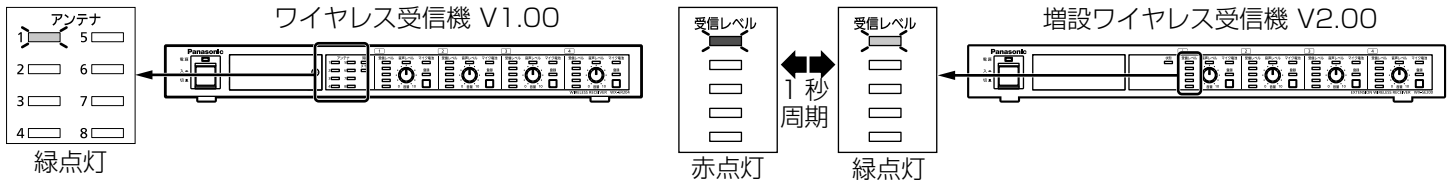
③ワイヤレス受信機 V1.00、増設ワイヤレス受信機 V2.00 の場合（アンテナ 1 に接続時）

[アンテナ] 表示灯

システム内で V1.00 の製品と V2.00 の製品が混在した場合、以下のように表示されます。
V1.00 の製品はバージョンアップを行い、ファームウェアバージョンを統一してください。

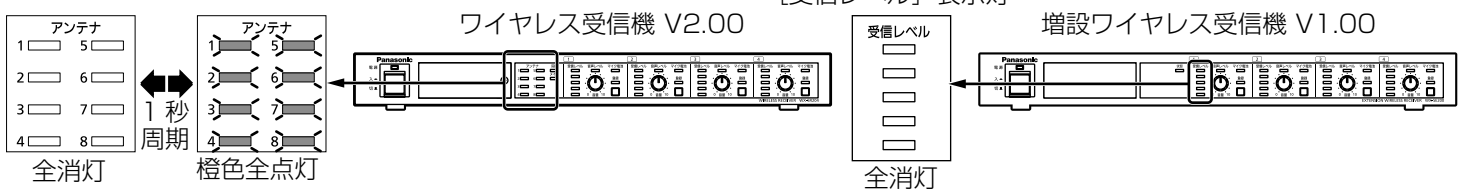
④ワイヤレス受信機 V2.00、増設ワイヤレス受信機 V1.00 の場合

[アンテナ] 表示灯

システム起動後、④の表示となりますので、初めに増設ワイヤレス受信機のバージョンアップを行ってください。

増設ワイヤレス受信機のバージョンアップが完了しシステムが再起動した後②の表示となりますので、次に続いてワイヤレスアンテナのバージョンアップを行ってください。
