V1.00 の製品が混在するときのバージョンアップのお願い

ワイヤレス受信機 (WX-SR204、WX-SR202)、増設ワイヤレス受信機 (WX-SE200)、ワイヤレスアンテナ (WX-SA250)

本製品はファームウェア V2.00 です。

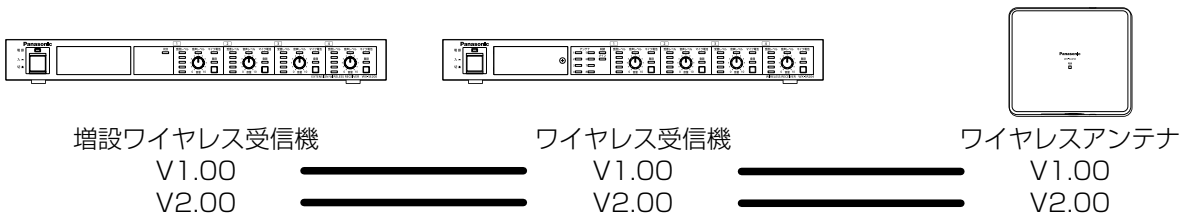
システム内で V1.00 の製品と V2.00 の製品が混在すると音声が増大されません。

上記以外の組み合わせの場合、本システムは音声が増大されません。

例) ワイヤレス受信機 V2.00、ワイヤレスアンテナ V1.00、増設ワイヤレス受信機 V1.00 の組み合わせ

必ず、ファームウェアバージョンを合わせてお使いください。

ファームウェアのバージョンアップについては、以下の URL を参照してください。

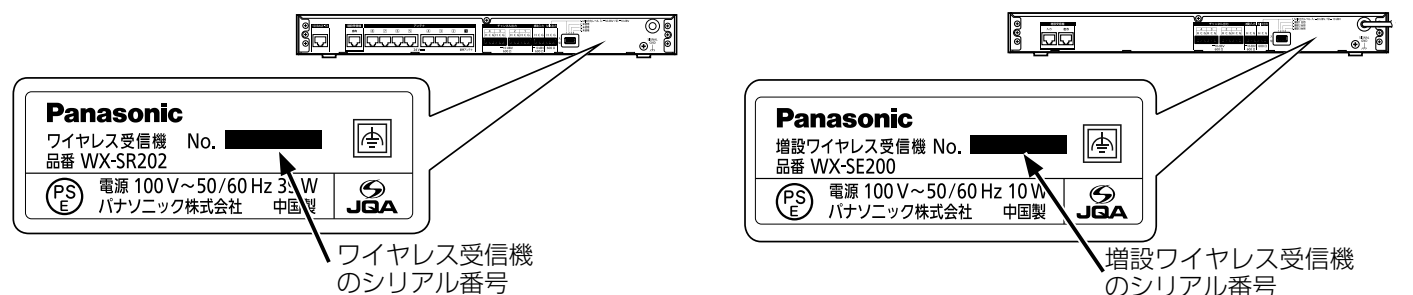
①シリアル番号で確認

シリアル番号の先頭 2 文字

V1.00 : RD、RE、RF、RG、RH、RI

V2.00 : RJ (2018 年 10 月) ~
